# L'érosion ravinante sur les terres agricoles Médéa Algérie

Par Melle KOUIDRI Rabia,

Attachée de Recherche, INRF Ain D'Heb, Médéa-Algérie

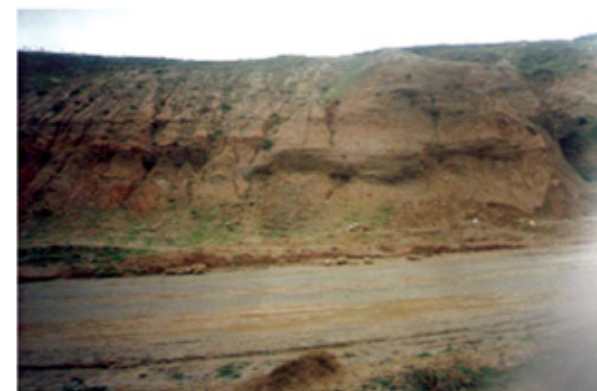
Fig 1 : photo: Kouidri . R

La ravine se creuse puis s'élargit en empiétant sur les terres cultivables. La route perpendiculaire à la ravine ( Fig.1 ) est de plus en plus détériorée. Cette dégradation s'amplifie au cours des années et prend des dimensions alarmantes.

En amont : ruissellement diffus

A l'aval : route (les bordures de cette route est détériorées).

Haouch Zegaa – Ouzera 11.11.1998

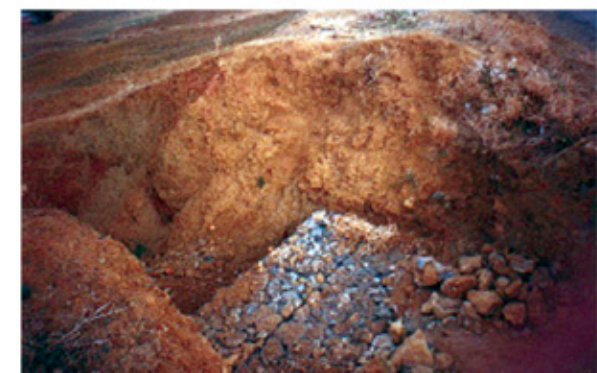
Fig 2 : photo: Kouidri . R

Seuil en gabion au niveau de la tête de la grande ravine.

(Travaux : correction torrentielle : Sonatro Médéa).

à l'aide des seuils superposés en gabion (Fig.2). Le 01/11/1998, trois mois après, le 10/02/1999, il y a eu des pluies torrentielles avec une intensité de 57 mm. Après ces pluies diluviennes, on a enregistré en 48 heures, 60 cm de neige. A cette époque, toutes les conditions se trouvent réunies pour le déclenchement des glissements de terrain. Après ces intempéries et la fonte des neiges, il y a eu une coulée boueuse et un glissement de terrain à la base du village agricole (Fig.3).

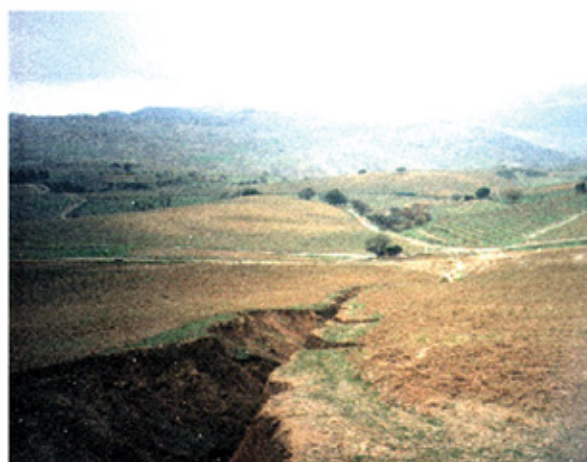
Fig 3 : photo: Kouidri . R

La ravine est en train de s'approfondir vers l'aval  
Haouch Zegaa – Ouzera Fev1999

La route s'est détériorée, la surface du versant est devenue lissée, glacée. Les seuils ont basculé légèrement. Ensuite durant 24 h, les pluies sont tombées avec une intensité de 87 mm ( les 7, 8 octobre 1999).

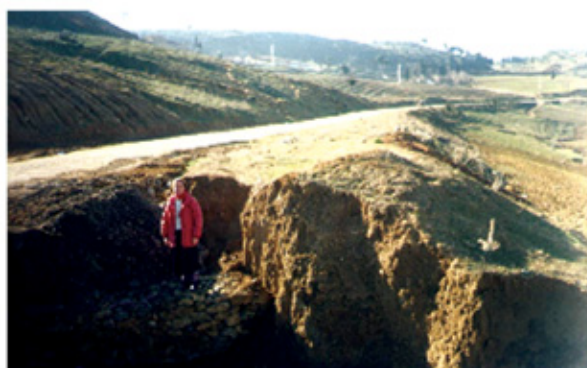
Fig 4 : photo: Kouidri . R

En revanche, le gabion s'est déplacé latéralement de 1 m 55 (Fig. 4). Le second gabion s'est déplacé vers l'aval à une distance de 17 cm. Ces pluies, certes étaient abondantes mais tombaient doucement.

Affaissement du seuil en gabion au niveau de la tête  
de la ravine.

Haouch Zegaa – Ouzera Fev 1999

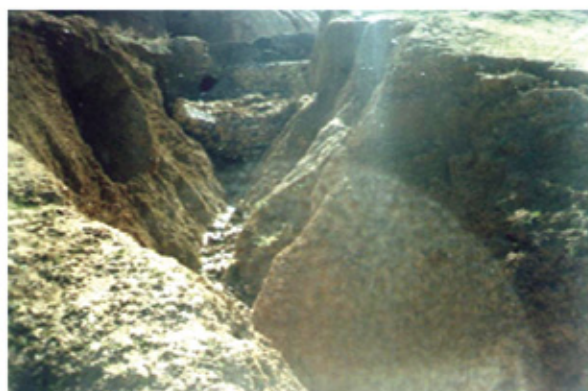
L'affaissement des seuils en gabion (Fig.5) est dû essentiellement aux pluies torrentielles, tombées précédemment. Tous les sédiments venant de l'amont se sont déplacés vers l'aval d'où élargissement de la ravine : entre le flanc de la

ravine droite et le seuil en gabion = 40 cm, et entre le flanc de la ravine gauche et le seuil en gabion = 20 cm. Les seuils en gabion se sont inclinés de 37 cm. Au niveau du premier seuil en gabion, il existe une plate forme qui a pu le caler. Par contre sous les deux seuils (gabion), il existe un drain sous forme de tunnel (2 m 70 cm de long). Les eaux propres sortant de ce drain ont poussé les sédiments et les gros blocs placés sous les seuils en gabion vers l'aval. Huit mois après, tous les sédiments sont partis dans le fond de la ravine.

*Fig 5 : photo: Kouidri, R  
Ruissellement concentré (pluies torrentielles)  
Elargissement de la grande ravine.  
Haouch Zegaa – Ouzera Fev 1999*

- De la correction torrentielle :
- Au niveau de la ravine : seuils en gabions à l'aval et en amont, cordons des pierres.
- Au niveau de la route : des drains, des fossés.
- De la correction biologique :
- Reprendre la plantation du vignoble à la place de la culture ( blé, vesce, avoine, orge, ...)
- Remplir le fond de la ravine de sédiments et la rendre uniforme afin de planter dessus du vignoble.
